Grubość powłoki lakierowej na samochodzie osobowym

Wiesław Wielgotaski
AKZ Systems

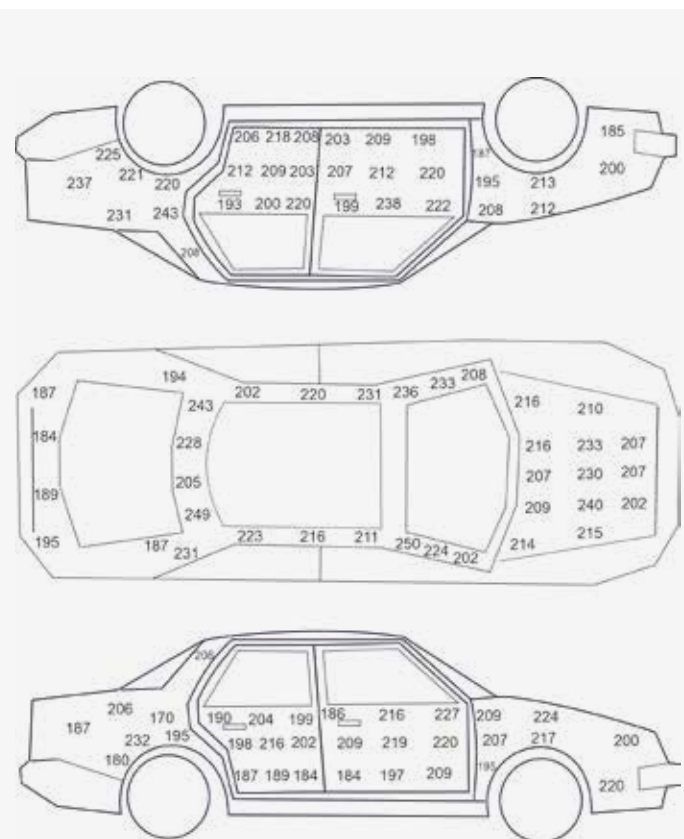
Rys. Pomiar grubości powłoki lakierowej losowo wybranego, nowego samochodu osobowego.

Średnie wartości grubości powłoki lakierowej na poszczególnych elementach wynoszą, jak poniżej (w μm):

- pokrywa silnika – 216;
- pokrywa bagażnika – 189;
- błotnik przedni lewy – 200;
- drzwi przednie lewe – 212;
- drzwi tylne lewe – 207;
- błotnik tylny lewy – 227;
- błotnik przedni prawy – 210;
- drzwi przednie prawe – 207;
- drzwi tylne prawe – 196;
- błotnik tylny prawy – 205;
- dach – 233;
- rama dachowa lewa – 222;
- rama dachowa prawa – 223;

Z powyższego zestawienia średnich grubości powłoki lakierowej na poszczególnych elementach wynika, że powłoka lakierowa jest grubsza od powszechnych wymogów, ale jest idealnie równa i jednakowa na całej powierzchni pojazdu. Prawdopodobnie ten pojazd był lakierowany dwukrotną warstwą lakieru bezbarwnego. Cieńsza powłoka lakierowa na pokrywie bagażnika wynika z tego, że pokrywy lakierowane są często oddzielnie, poza lakierowaniem nadwoziem.

Rozbieżność średniej grubości powłoki lakierowej pomiędzy poszczególnymi elementami wynosi maksymalnie około 34 μm . Taka mała różnica oznacza idealnie równomierną grubość powłoki lakierowej.

Na poszczególnych elementach rozbieżność grubości powłoki lakierowej wynosi około (w μm):

- pokrywa silnika – 37;
- pokrywa bagażnika – 8;
- błotnik przedni lewy – 28;
- drzwi przednie lewe – 37;
- drzwi tylne lewe – 27;
- błotnik tylny lewy – 26;
- błotnik przedni prawy – 29;
- drzwi przednie prawe – 43;
- drzwi tylne prawe – 34;
- błotnik tylny prawy – 47;
- dach – 46;
- rama dachowa lewa – 34;
- rama dachowa prawa – 48.

Średnia rozbieżność grubości powłoki lakierowej na poszczególnych elementach wynosi tylko 40 μm .

Przy podwójnym lakierowaniu jest to zatem idealnie nałożona powłoka lakierowa. Zdarza się bowiem tak, że przy podwójnym lakierowaniu pojazdu, nałożą się na siebie dwie warstwy grube i wtedy grubość powłoki lakierowej w tym miejscu będzie większa. W miejscach, gdzie nałożą się na siebie dwie warstwy cienkie, grubość powłoki lakierowej będzie mniejsza.
